FICHE D'ATTENTION
Aux utilisateurs de paramoteur PAP 1400 ROS 125

I LES FAITS :

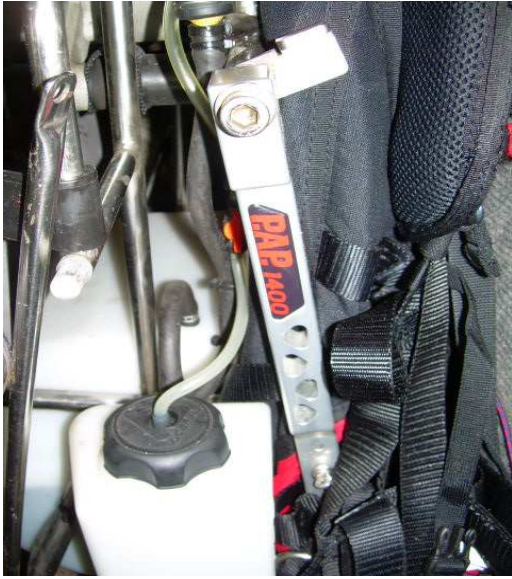
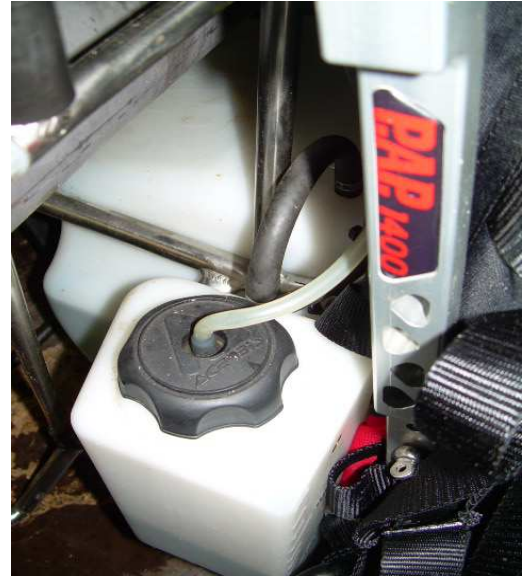
DURITE EN POSITION « NORMALE »

- 31) **Pour le constructeur** : s'agissant semble-t-il des pièces d'origine une action pourrait être envisagée auprès du constructeur afin que celui-ci remplace la pièce en silicone par une durite renforcée ou bien envisage de changer le dispositif d'aspiration de l'air,
- 32) **Pour le pilote** : Il convient de mettre en garde les utilisateurs de ce type de machine des risques encourus et que les pilotes apportent une attention toute particulière lors de leur visite pré-vol.

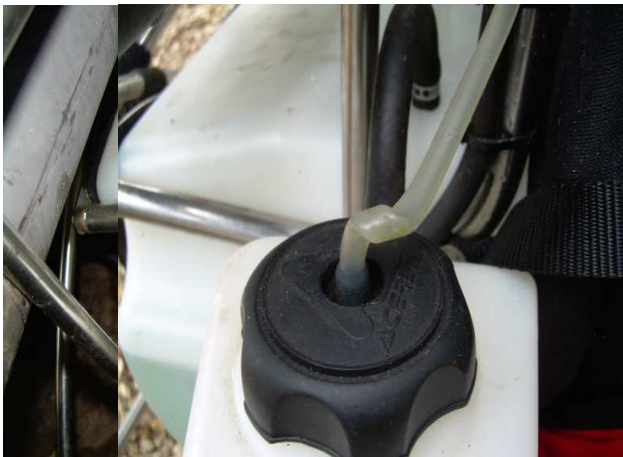
- que la durite d'admission d'air du réservoir de carburant peut se vriller facilement entraînant des ratés moteur lorsque le pilote remet les gaz,
- que ce tuyau en silicone est fixé sur le bouchon de remplissage du réservoir,
- qu'il permet à l'air de passer dans le réservoir afin que le carburant puisse être aspiré sans problème,
- que cette torsion peut être dû au fait que la durite se situe sur le bouchon de remplissage et que lorsque l'utilisateur dévisse ou revisse le bouchon, il peut tordre cette durite qui mémorise cette vrille,
- qu'au cours du vol, les vibrations, ou simplement le fait de toucher cette durite entraîne la dite torsion qui ne permet plus au carburant d'être aspiré normalement lorsque le pilote remet les gaz.
- La planche photographique jointe en annexe permet de visualiser parfaitement cette défaillance.

DURITE EN POSITION « VRILLEE »
